# РЕСТАВРАЦИОННЫЙ ВЕСТНИК

**РЕСТАВРАЦИЯ ОКН ЭПОХИ КОНСТРУКТИВИЗМА.  
ОСОБЕННОСТИ РЕСТАВРАЦИИ БЕТОНА.**

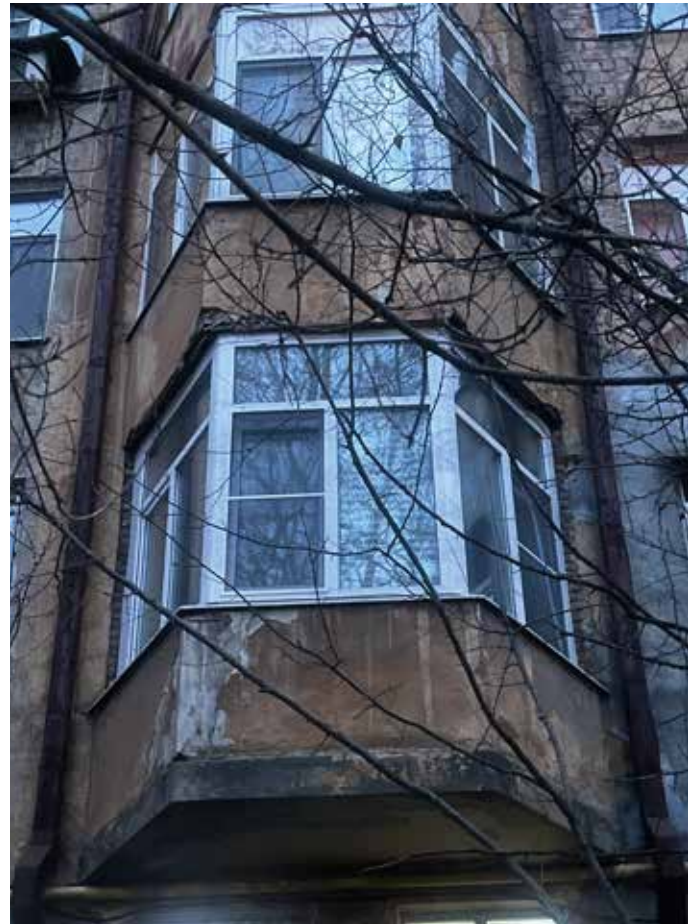
Фото 4. Фрагмент дворового фасада здания «Жилой дом» по ул. Луначарского 69, являющейся частью «Городка Чекиста». Дощатые конструкции эркера, оштукатуренные по дранке. (личный архив Удаловой Ю.В.).

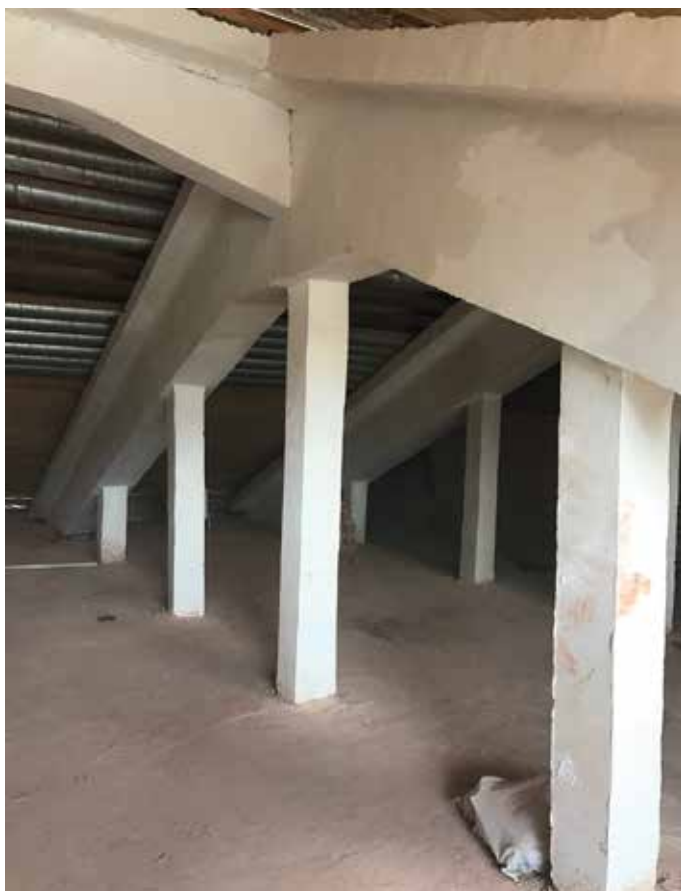
Фото 5. Вид железобетонных ферм в подкровельном пространстве здания «Завод аффиный: производственный корпус» в процессе реставрационных работ. (личный архив Удаловой Ю.В.).

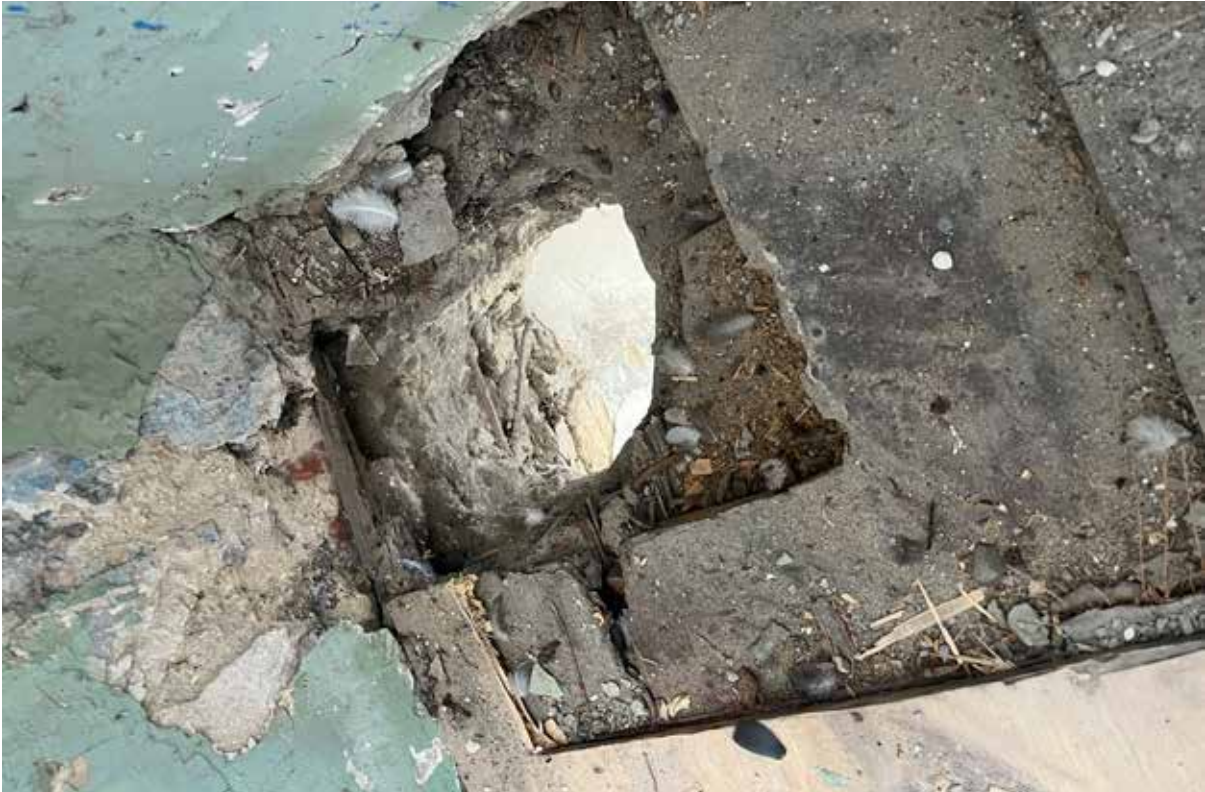
Фото 9. «Здание, в котором в 1943 г. размещался Штаб 61 Гвардейской Свердловско-Львовской танковой бригады, сформированной из уральцев-добровольцев» по ул. Блюхера, 5а. Железобетонное перекрытие, армированное гладкой арматурой. (личный архив Удаловой Ю.В.).

гались витражи. Вероятно, полукруглая балка должна была «работать» перемычкой. Железобетонные конструкции перекрытий в здании выполнены по металлическим балкам. Толщина перекрытия около 200 мм и при исследовании методами неразрушающего контроля установлено, что бетонное перекрытие обладает достаточно высокими прочностными характеристиками. В перекрытиях применена арматура из гладкого профиля.

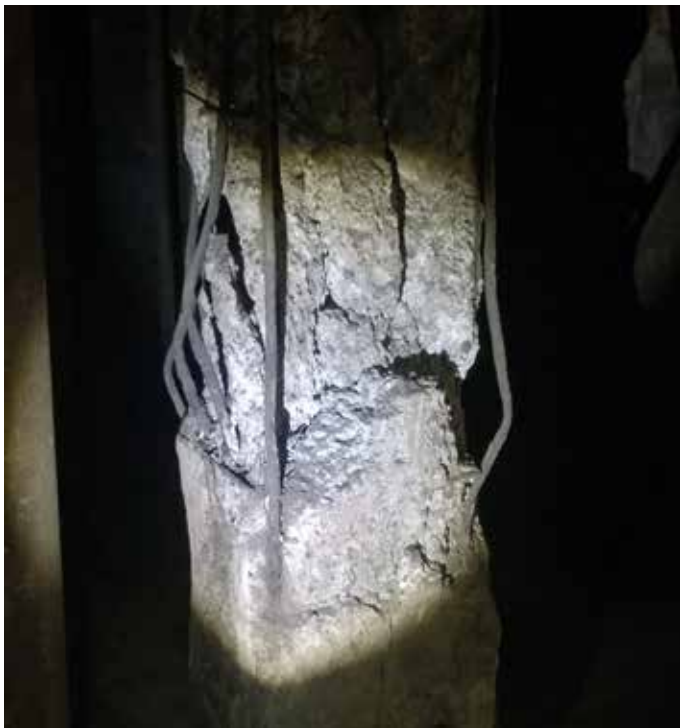
Фотофиксация аварийной колонны в подвале жилого корпуса, состояние на 2016 г. ООО «ПФ-Градо».

Тем не менее при проведении обмеров и обследовании был обнаружен небольшой крен здания (разница между первым и шестым этажом составила порядка 10 см), возникший из-за суффозии грунтов, которая, в свою очередь, могла быть спровоцирована и протечками поврежденных коммуникаций, и про-

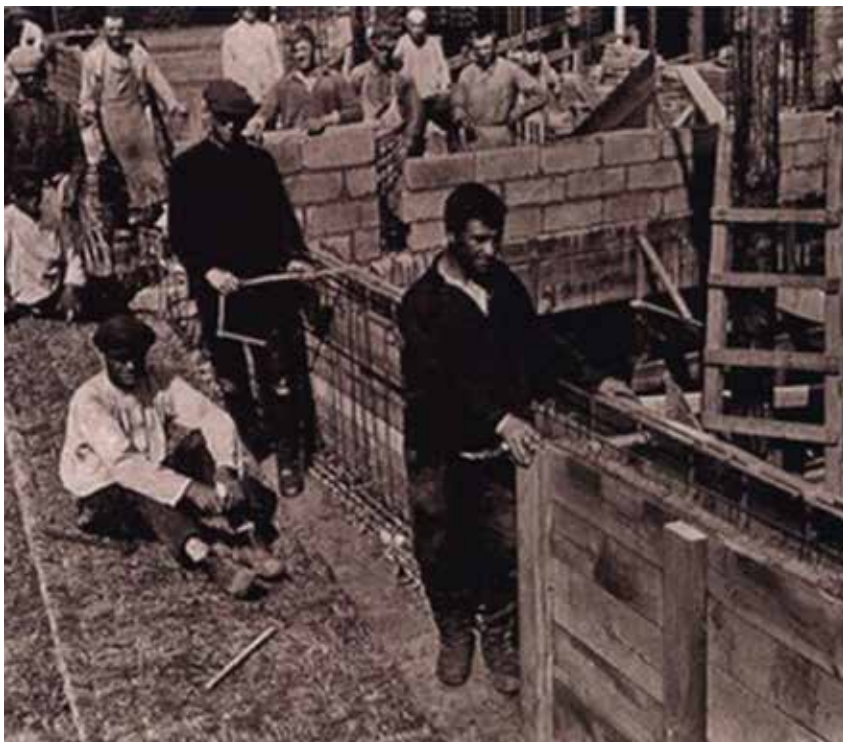
Устройство опалубки. Фотография со стройки. 1930. Архив семьи Гинзбургов.

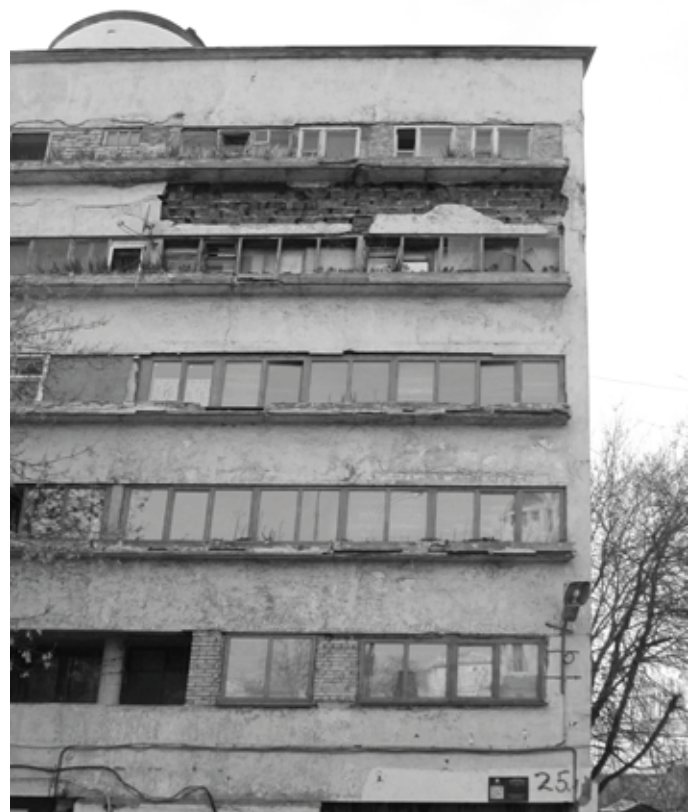
Восточный фасад до начала проведения реставрационных работ. Разрушение штукатурного слоя на фасаде в осях 4-28. 2016. ООО «ПФ-ГРАДО».

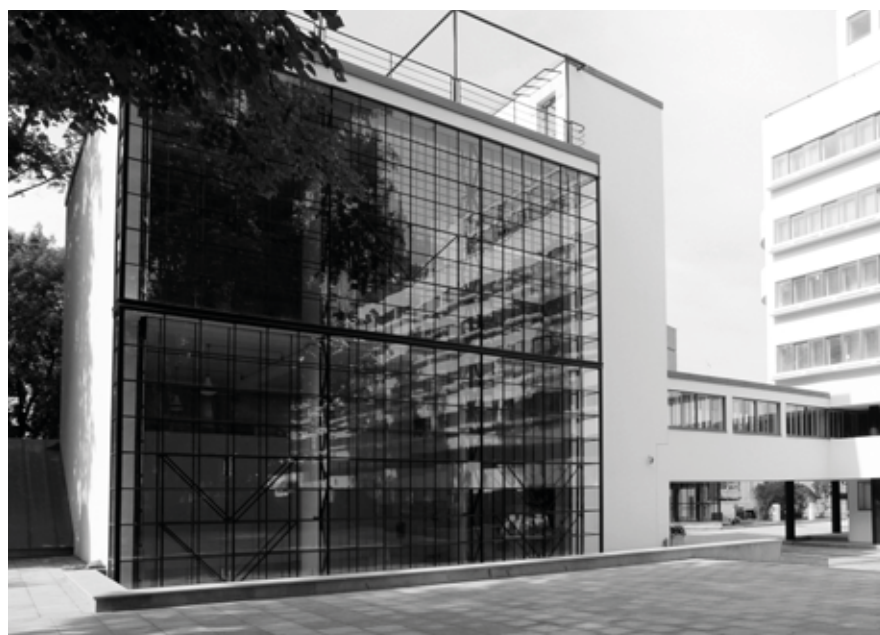
Витраж коммунального корпуса после окончания реставрационных работ. 2020.  
ООО «Гинзбург Архитектс».

нить сильно корродировала. Витраж был действительно очень тонким, гораздо «нежнее», например, установленного в здании газеты «Известия»: конструкция витража коммунального корпуса представляет собой два соединенных стальных профиля 15×53 мм в сечении (общая толщина 33×53 мм), а в здании «Известий» установлены также два стальных профиля, но уже 40×63 мм в сечении (общая толщина 80×63 мм). Стекло прижималось к металлу изготовленными вручную откосами из цементно-песчаной смеси, пропитанной олифой.

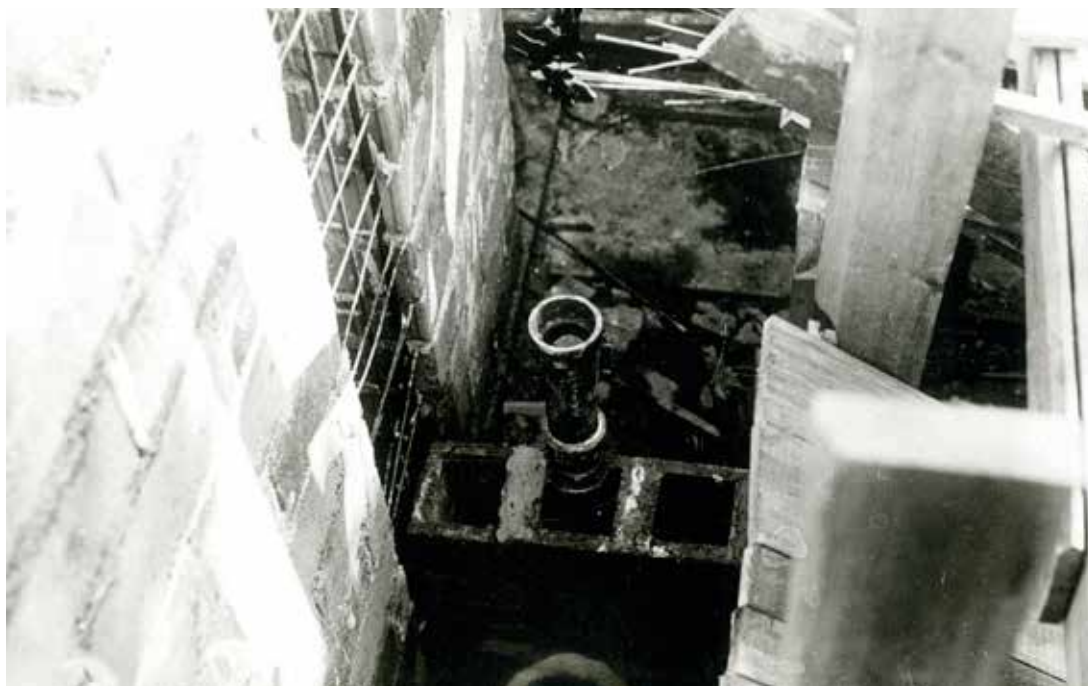
Вертикальные инженерные коммуникации, проходящие через полости квадратного сечения блока «Прохоров». 1930. Архив семьи Гинзбургов.

Разработанные Прохоровым пустотелые блоки дали возможность убрать внутрь все инженерные коммуникации (воздуховоды и канализацию) полностью освободив внутреннее пространства квартир и сделав их более удобными (поверху прокладывалась лишь электропроводка).

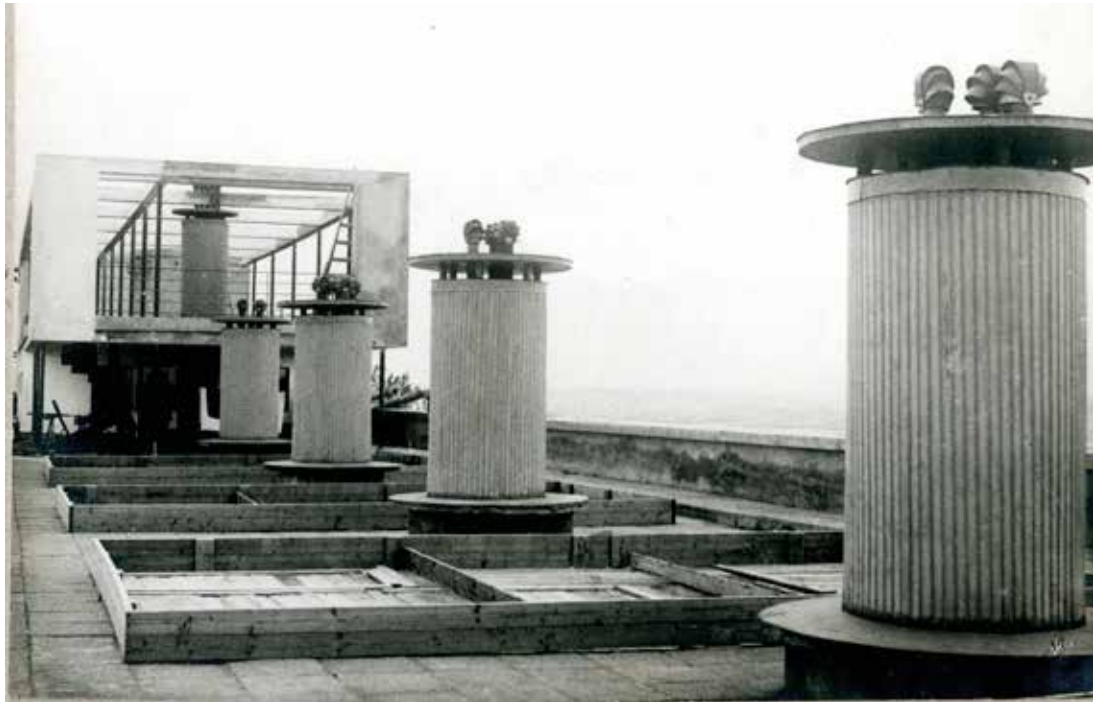
Эксплуатируемая кровля жилого корпуса с цветочницами, установленными на тротуарную плитку. 1930. Архив семьи Гинзбургов.

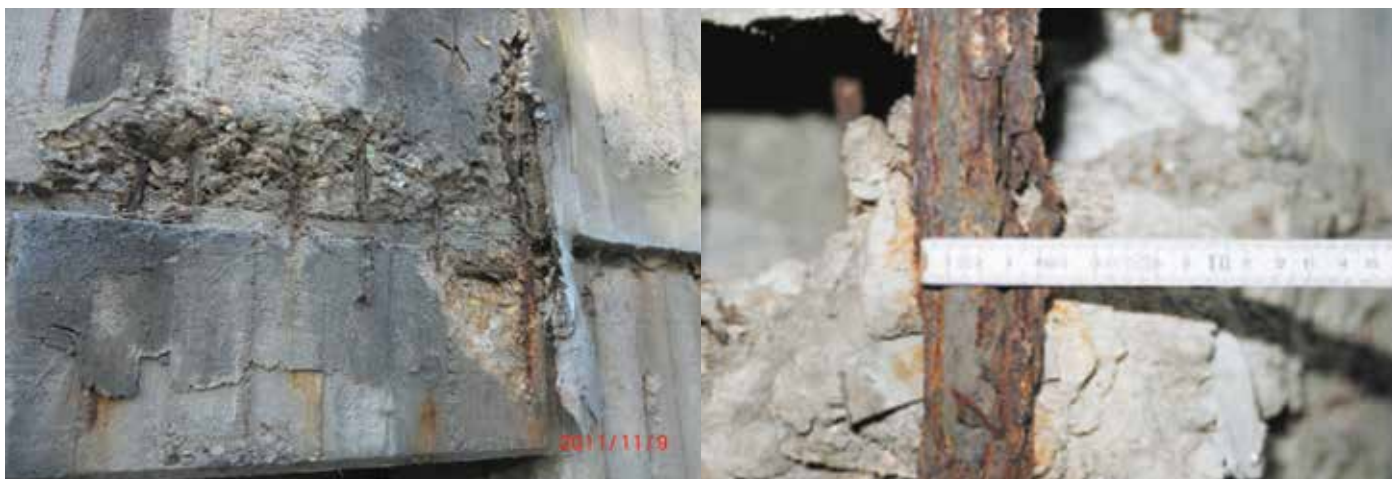
Фото 3. Коррозия железобетонной конструкции, включающая разрушения бетона и арматуры.

Но время показало, что здания из «стекла и бетона» также не могут служить вечно. На железобетонных конструкциях с течением времени появлялись повреждения, которые развивались вплоть до нарушения несущей способности конструкций (фото 3). Отличие механизмов коррозии железобетона в

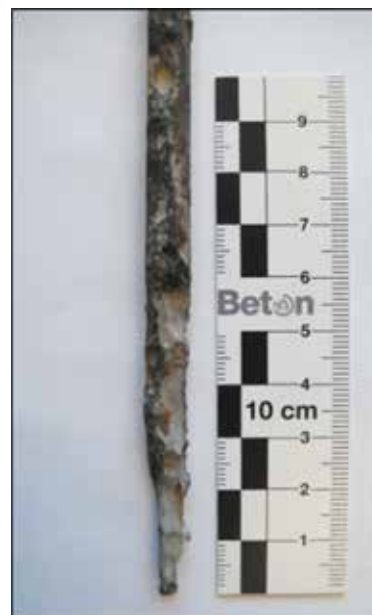
Фото 4. Коррозия арматуры под воздействием хлоридов.

Опасность хлоридной коррозии (фото 4) состоит в том, что визуально на поверхности железобетонной конструкции не видно каких-либо изменений. Но корродированная арматура уже не может вос-

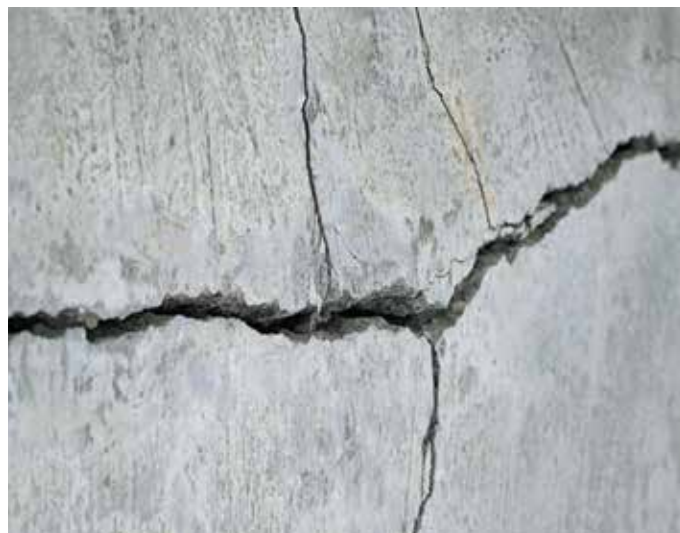
Фото 5. Трещины в железобетонной конструкции.

Если рассматривать влияние трещин в железобетонной конструкции на ее долговечность, то их наличие необязательно создает проблемы. Современная нормативная база предусматривает допустимые параметры ширины раскрытия трещин в зависимости от условий эксплуатации и вида армирования. Необходимость проведения мероприятий по санации трещин определяется по результатам анализа влияния трещин на несущую способность или на герметичность конструкции.

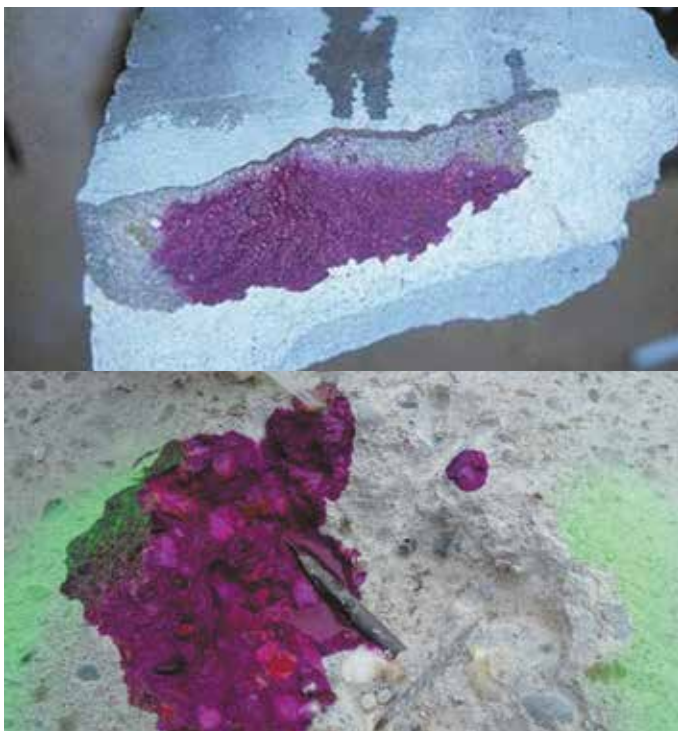
Фото 6. Определение глубины карбонизации бетона.

Инструментальные инженерно-технические исследования производятся с отбором проб в наиболее проблемных местах после визуального осмотра конструкций и анализа среды эксплуатации. Такие исследования включают определение глубины карбонизации бетона, например, с применением раствора фенолфталеина, который окрашивает бетон с уровнем щелочности  $pH > 9,5$  в красно-фиолетовый цвет. Соответственно, отсутствие изменения цвета определяет области, где щелочность бетона снизилась ниже 9,5 и существует опасность развития коррозии арматуры (фото 6).

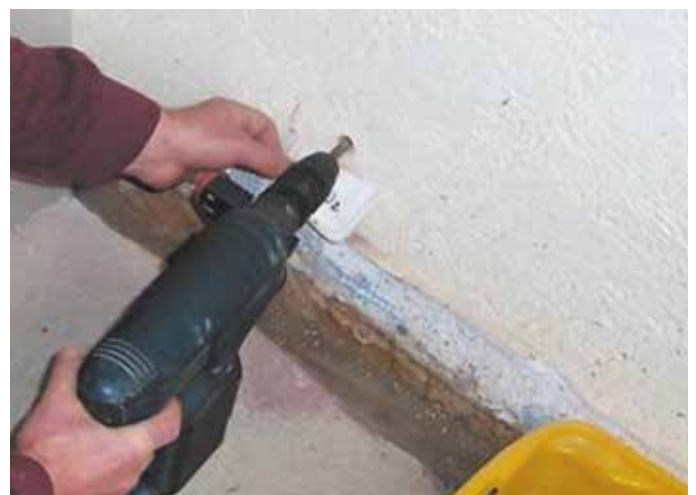
Фото 7. Отбор проб для определения содержания хлоридов.

Для определения содержания хлоридов в бетоне, как правило, отбираются пробы буровой муки на разной глубине с шагом, примерно, в 1,0 см. Такое исследование дает понимание о концентрации хлоридов в области заложения арматуры и в защитном слое бетона, чтобы оценить возможность хлоридной коррозии арматуры или спрогнозировать развитие повреждений (фото 7).

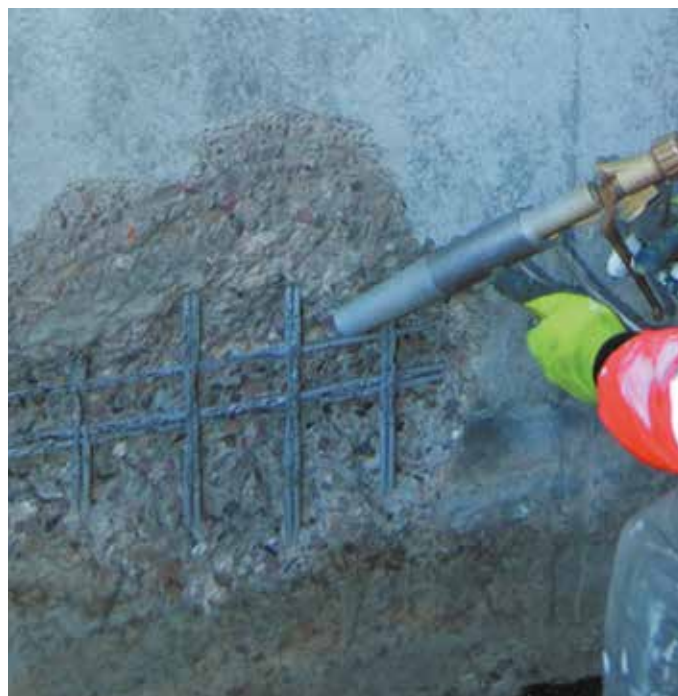
Фото 8. Подготовка поверхности арматуры.

Для подготовки поверхности арматуры и удаления следов коррозии оптимально использовать струйную обработку сухим гранулятом. Для обеспечения очистки арматуры со всех сторон необходимо удалить бетон под арматурой на глубину не менее 2 см. В этом случае, при струйной обработке за счет отскока гранулята очищается и тыльная сторона арматуры. Степень очистки арматуры должна соответствовать классу Sa1½. Сразу после подготовки поверхность арматуры обрабатывается антикоррозионной грунтовкой (фото 8).

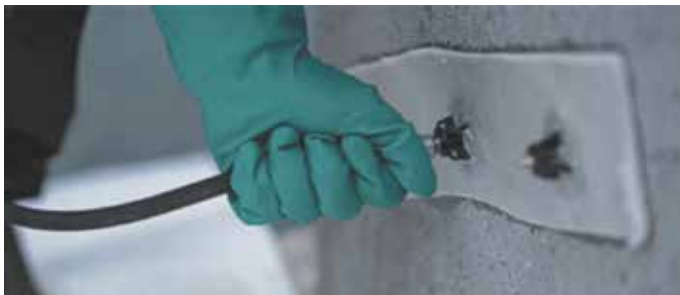
Фото 9. Нагнетание эпоксидных смол.
