ПОКАЗАТЕЛЬНЫЙ ОБЪЕКТ

Храм Рождества Пресвятой Богородицы,

С. Поярково

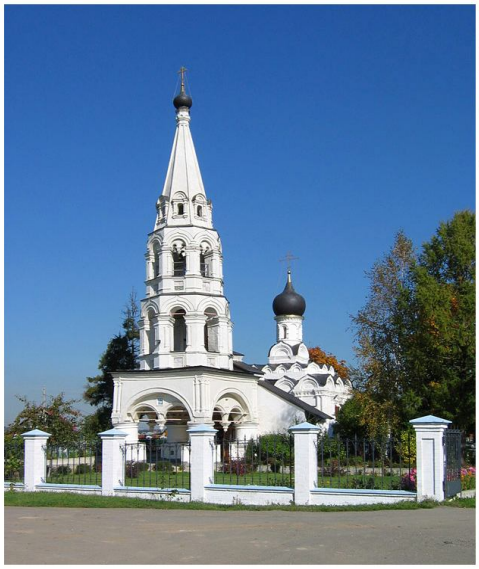
Работы по реставрации Храма начались в мае 2009г. В ходе работ над фасадом были устранены такие проблемы как биопоражения, капиллярный подсос, намокание стен, а также разрушение старых защитных слоев, кроме того Храм нуждался в защите от воздействия влаги. Примерная площадь обработанной поверхности составляет около 200 м^2.

Remmers Impragnierung BFA (Art. 0673)
Remmers Sulfatex flussig (Art. 0663)
Remmers Kiesol (Art. 1810)
Remmers Sulfatexschlamme (Art. 0430)
Remmers Dichtspachtel (Art. 0426)
Remmers Verbundmortel S (Art. 0519)
Remmers Impragniergrund (Art. 0642)
Remmers Siliconharzfarbe LA (Art. 6400)
